# **Guide d'achat Morgan 3Wheeler**

**Andrew Warren**

## **Morgan 3 Wheeler Guide d'achat par Andrew Warren**

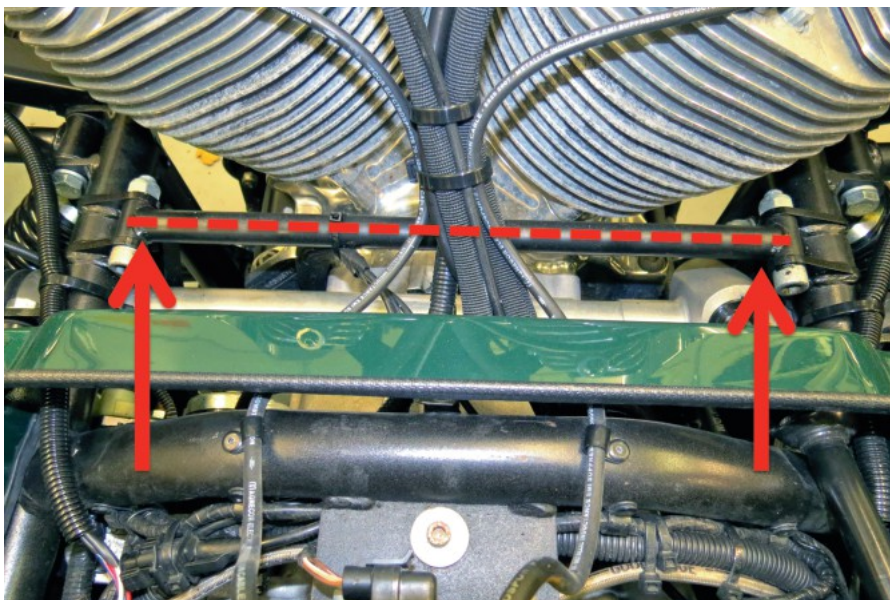
**Figure 2 : Traverse simple**

Avant 2014, les voitures étaient à l'origine équipées d'une simple traverse (Figure2). Dans TOUTES les voitures, le croisillon doit être remplacé par un ensemble soudé.

Il est impératif que toutes voitures encore équipées de la traverse simple soient modifiées ; un revendeur Morgan la fournira et la montera gratuitement.

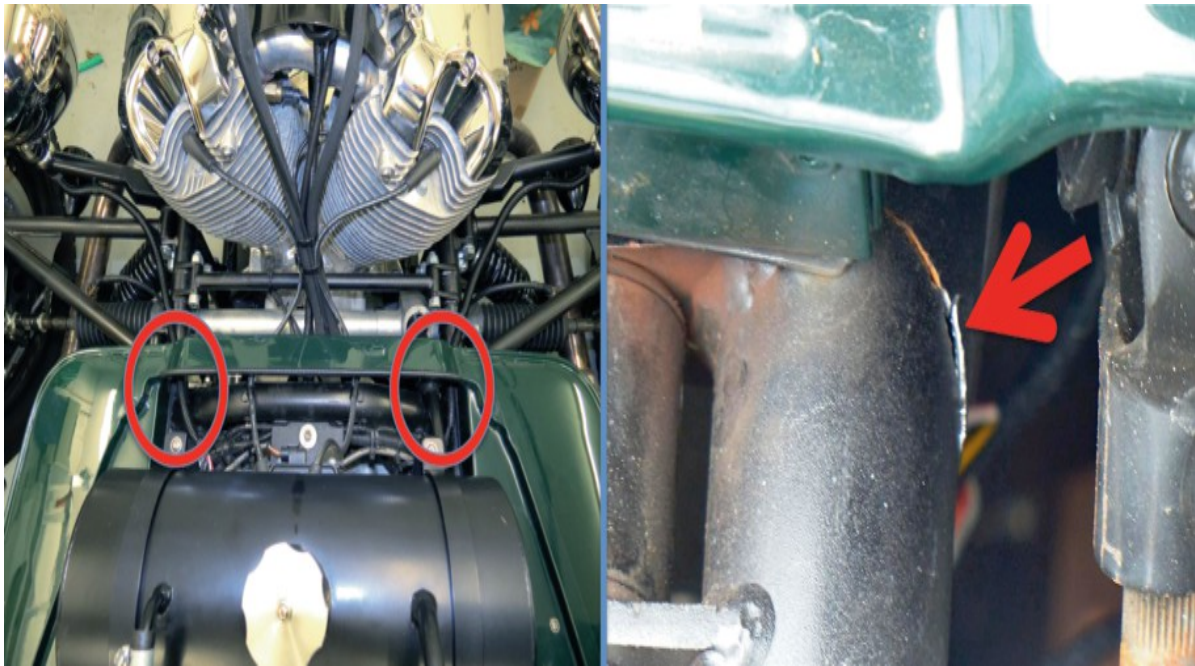
**Figure 3 : Emplacements pour vérifier les fissures du châssis supérieur et exemple**  
Vérifier les longerons supérieurs avant du châssis là où ils disparaissent sous la carrosserie.

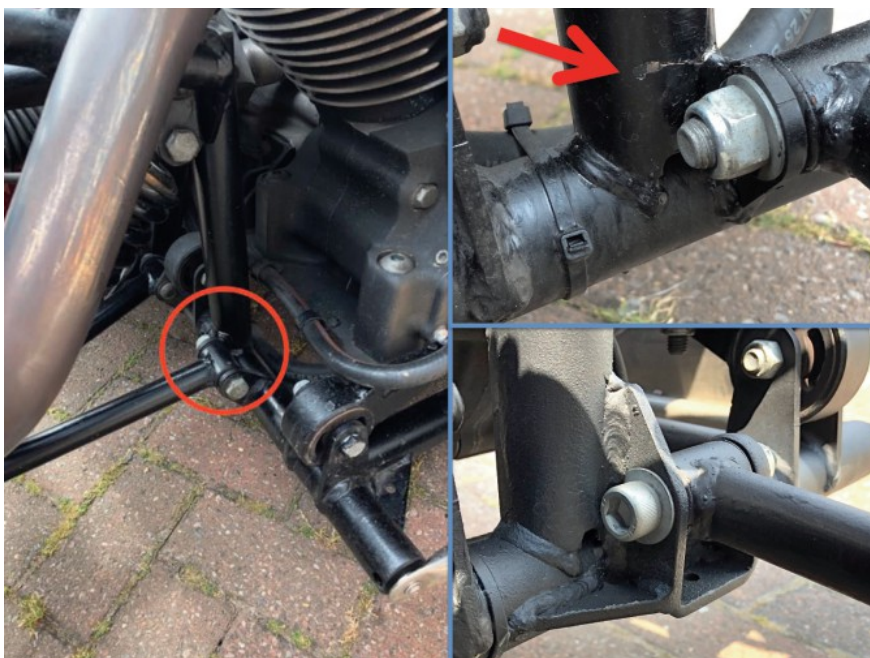
**Figure 4 Fissure émanant des pattes de triangle.**  
Support de remplacement illustré en bas à droite.

Vérifiez s'il y a des fissures à l'attache du triangle inférieur. Si tel est le cas (Figure 4), MMC montera des supports considérablement renforcés gratuitement.

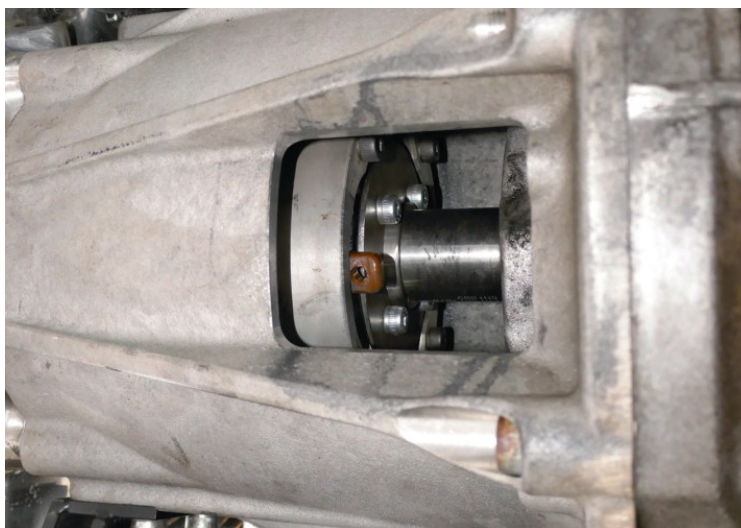
**Figure 5 : Dessous du boîtier Centa modifié par Bleazey avec une ouverture oblongue agrandie.**

Certaines voitures auront été équipées du kit développé par Phil Bleazey. Cela mérite une mention spéciale car cela permet aux rouleaux Centa d'être remplacés sans démonter le moteur. Si vous avez la chance de trouver un voiture équipée de cette modification, c'est une caractéristique hautement souhaitable. Si vous trouvez un grand trou oblong sur le dessous de la cloche d'embrayage, vous allez à terme économiser quelques milliers d'Euros.

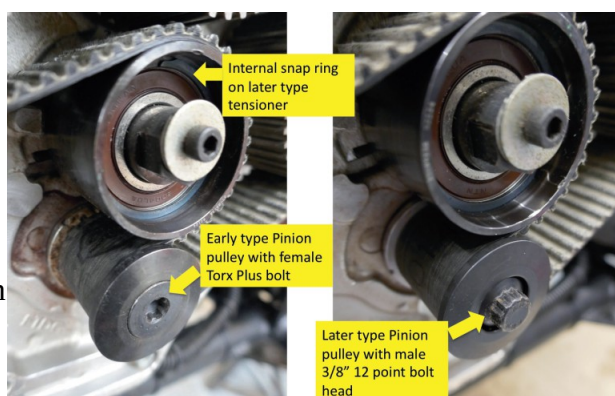
Figure 6 Poulie de pignon de distribution et détail du tendeur

Sur les voitures avant 2015, vérifiez que la poulie de pignon a été mise à niveau. Les premières poulies de pignon avaient tendance à se détacher et à perforer le couvercle de distribution ! Vérifier également que les poulies sont équipées de circlips internes (Figure 6).

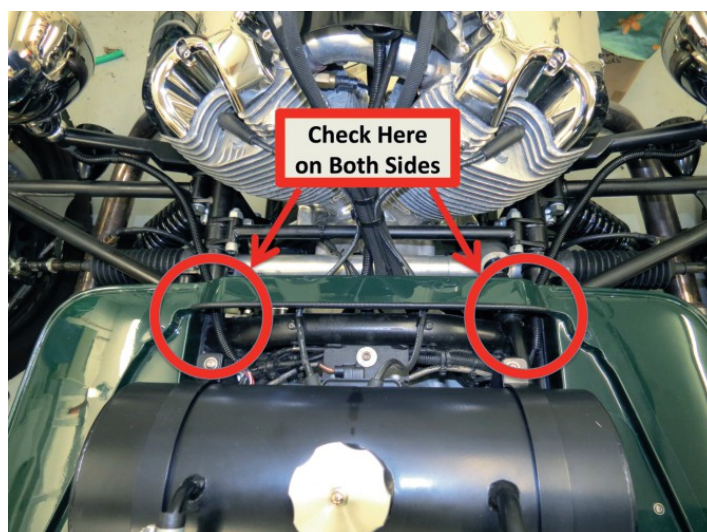
Figure 10 : Où vérifier la fatigue des tubes supérieurs du châssis

Le pdf ci-joint explique où inspecter les signes de fatigue – c'est-à-dire là où les tubes du châssis de chaque côté du moteur rencontrent vers le tube transversal sous le capot moteur. Il a indiqué que si des signes de fatigue (c'est-à-dire des fissures) ont été trouvés, le véhicule ne doit pas être utilisé.

Ce n'est pas précisé mais dans le cas où une rupture est constatée, MMC devrait remplacer le châssis. Si aucune fatigue n'a été constatée, le concessionnaire montera le renfort de châssis. Tout est pris en charge par MMC.
